РЕЗУЛЬТАТИ КОНТРОЛЮ ЯКОСТІ ЦЕМЕНТНОГО КАМЕНЮ, СФОРМОВАНОГО У СВЕРДЛОВИНІ

Б.А.Тершак

Приведены сравнительные результаты качества цементного камня, сформированного из тампонажного раствора в лабораторных условиях и в скважине 552 Долинская. Показано, что в последнем случае цементный камень содержит существенную примесь компонентов промывочной жидкости, в том числе и баритового утяжелителя. С помощью современных методов исследовано структуру и компонентный состав указанного материала. Акцентировано внимание на необходимости усовершенствования технологического процесса цементирования скважин

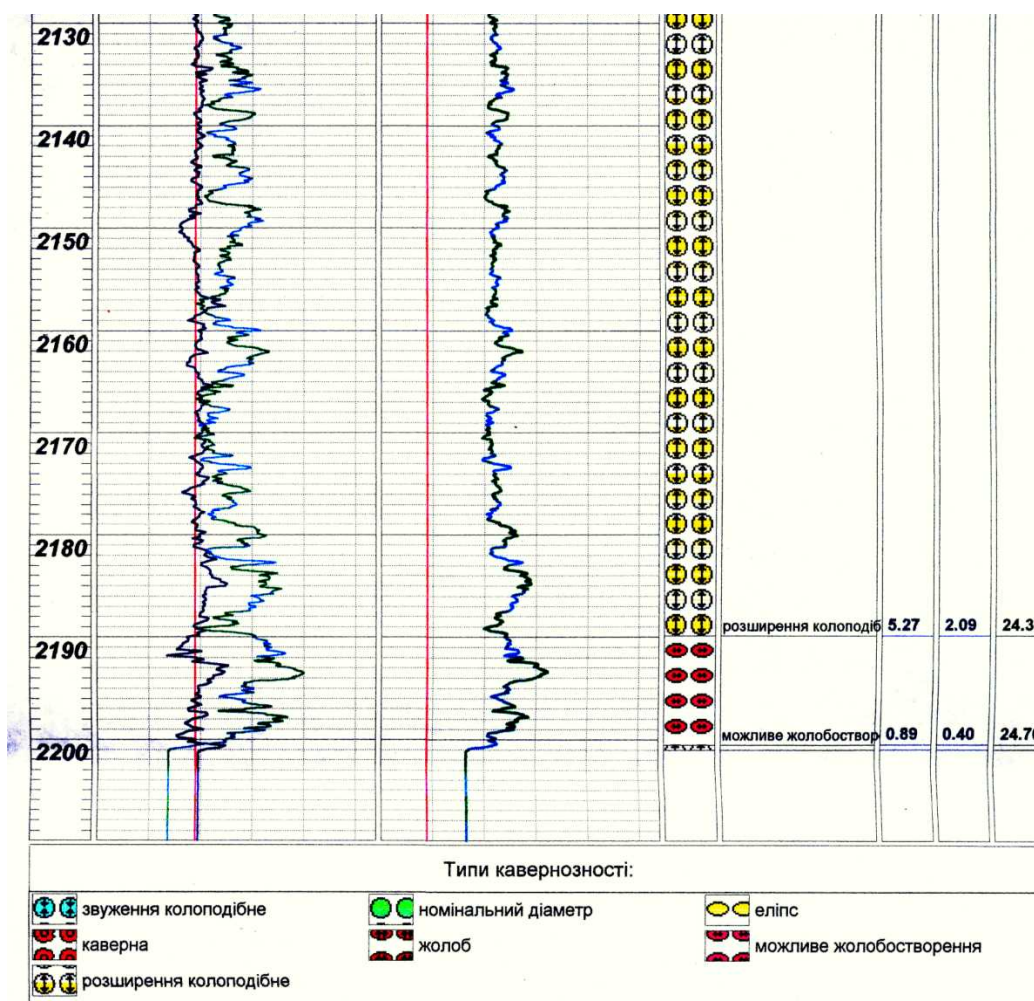
Рисунок 1 — Кавернограма стовбура свердловини 552 ГС Долина

спуск 219 мм «хвостовика» з метою перекриття перем'ятих, схильних до осипання і обвалів порід перехідної зони верхньоменелітових відкладів. Однак, через обставин колону спустили тільки на 2185 м. Під башмаком залишився відкритий стовбур з підвищеною кавернозністю (рис. 1).

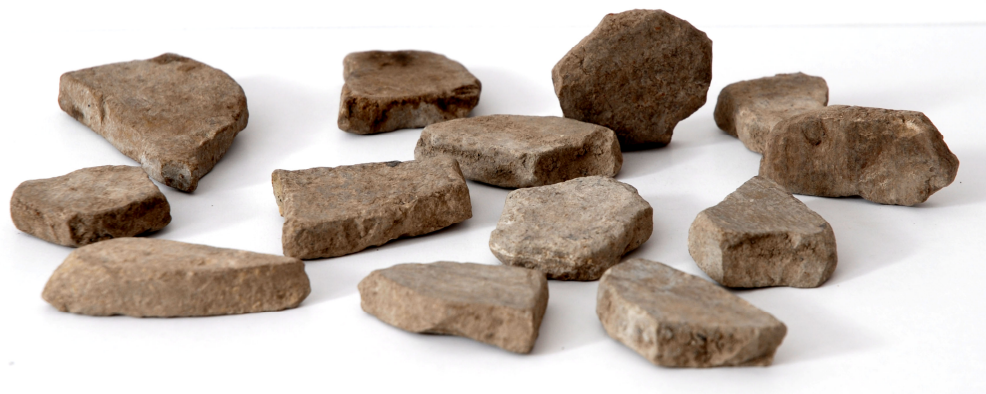
Рисунок 2 — Фотографії зразків цементного каменя

додаванням 0,035% НТФК (густина 1820 кг/м³, розтічність 250 мм, міцність на вигин 5,0 МПа) відбулось без ускладнень. Під час подальшого поглиблення із застосуванням компоновки: ПІ 190,5 СЗ-ГВ-2, електрорубр Е 164-8МР, телеметрична система СТЕ-164, ПК1-164, ОБТС2 – 84 м разом з шламом зі свердловини виносило крупні (5-7 см) уламки цементного каменя. На зовнішній поверхні зразків, сформованих у заколонному просторі спостерігаються характерні сліди взаємодії каменю з обсадною коло-

ною (рис. 2). Товщина зразків 9-11 мм, що, очевидно, обумовлено ексцентричним розташуванням обсадної колони у свердловині, коли труби спираються на муфти.
