Д. Г. Гладишев, Г. М. Гладишев

ДОСЛІДЖЕННЯ

технічного стану будівель,
споруд та їхніх елементів

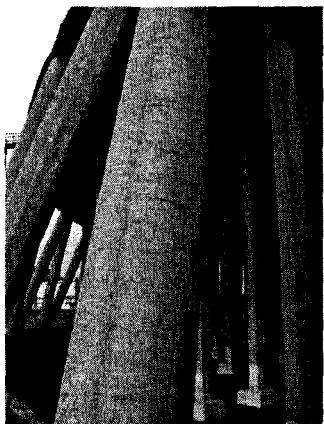
Рис. 1.1. Колони нахиленої колони градири. Відсутність захисного шару бетону. Поздовжні та поперечні тріщини після теплового оброблення пропарюванням

– вживанням некондиційних конструкцій (рис. 1.1) з матеріалів, які не є відповідні до проекту, що поставляються на будівельний майданчик (рис. 1.2); якості ущільнення бетону (рис. 1.3);

– дотриманням допусків та відхилень від нормованих і проектних рішень: довжини елементів та розмірів їх поперечних перерізів; товщини захисного шару (рис. 1.1, 1.3, 1.4); кроків робочої арматури (рис. 1.2) та інших геометричних параметрів. Відхилення кроків робочої арматури в наявних монолітних плитних конструкціях від вимог проектної документації потрібно розглядати як дефекти, які виникають на стадії монтажу армування за відсутності поопераційного контролю точності геометричних параметрів [9, 31, 32];

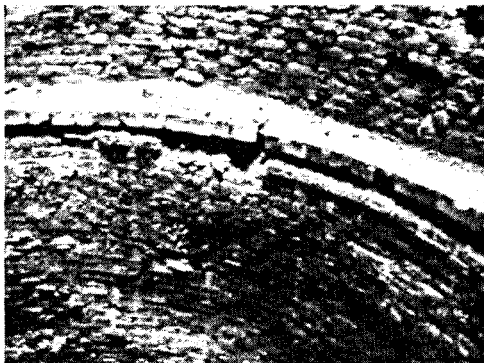
Рис. 1.7. Западини на внутрішній поверхні футерівки труби, руйнування її поверхні та сльозника

несучого ствола відбувається у декілька разів швидше. Приклади дефектів цегляної футерівки димової монолітної залізобетонної труби наведені на рис. 1.7, 1.8.

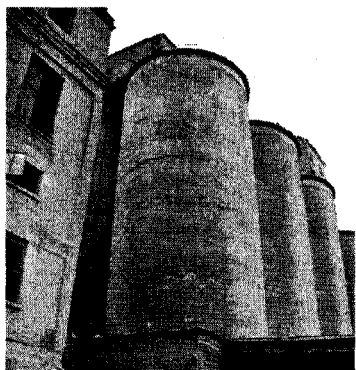
Рис. 1.10. На поверхні силосних банок чітко простежуються шви ярусів бетонування

Заміряна товщина захисних шарів бетону на горизонтальній робочій арматурі стінок коливається від 10 до 40 мм, за проектного значення – 20 мм. В окремих місцях, де захисний шар бетону становив 10 мм, виявлено відшарування захисного шару бетону з оголенням та корозією арматури (рис. 1.10, 1.11).

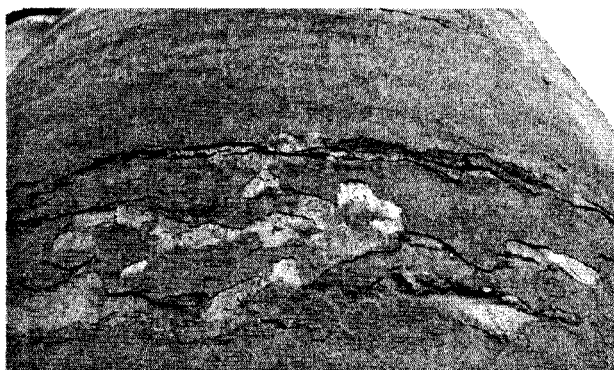
Рис. 1.11. Відшарування захисного шару бетону з оголенням та корозією арматури на поверхні силосних банок. Особливо по швах ярусів бетонування

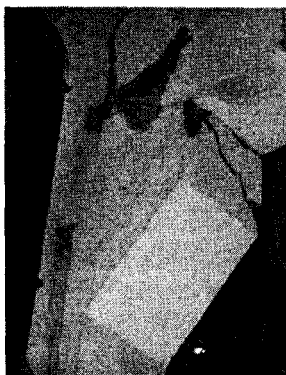
Рис. 1.12. Наслідки деформування стиків ригелів з колонами у рамі деаераторного відділення від сейсмічних дій: змінання бетону ригеля, сколювання бетону консолі

Вплив сейсмічних дій на каркасні споруди. Не менш значні втрати через низьку якість та помилки в проектах, зокрема сейсмічні дії. Про досвід з оцінювання технічного стану збудованих залізобетонних каркасних споруд після сейсмічних дій у літературі практично не описано. Тому необхідність обстеження та виявлення фактичного технічного стану збірних та монолітних залізобетонних елементів конструкцій каркасних споруд є актуальним і необхідним завданням для аналізу їх роботи на сейсмічні дії (рис. 1.12, 1.13).

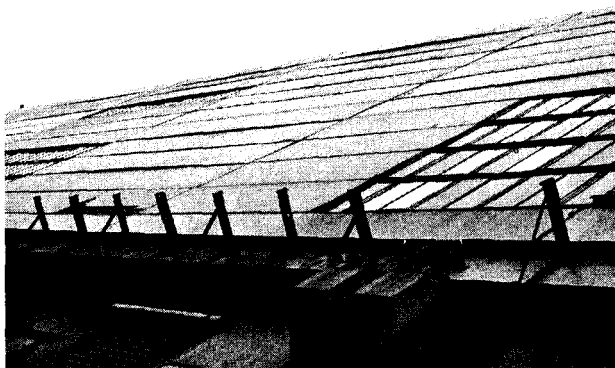
Рис. 1.13. Вигини та прогини навісних стінових панелей фасаду довжиною 12 м від сейсмічних дій у 8 балів за шкалою Ріхтера. Головний корпус ТЕЦ-2 у м. Кишинів (Республіка Молдова) [68]

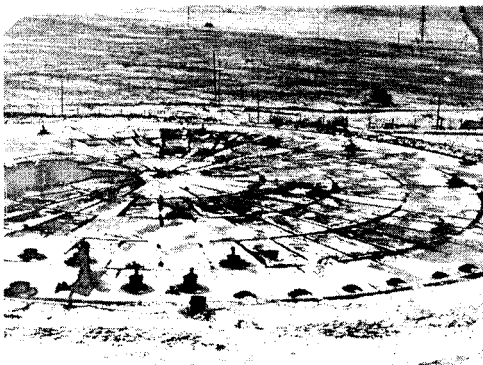
Рис. 1.14. Резервуар для нафти з ділянкою зруйнованого покриття

Внаслідок істотного збільшення навантажень на покритті резервуарів та інших причин у деяких з них виявляли аварійний стан (рис. 1.14–1.17).

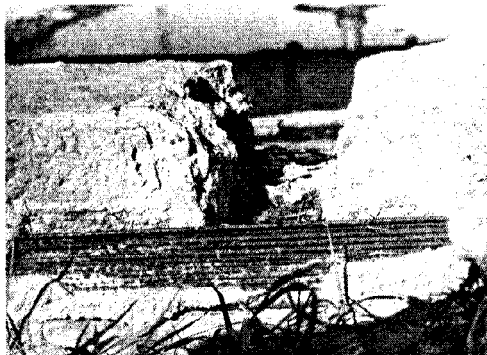
Рис. 1.17. Непроєктний отвір у борті резервуару для зменшення навантаження від водяного екрана на поверхні першого контуру плит покриття

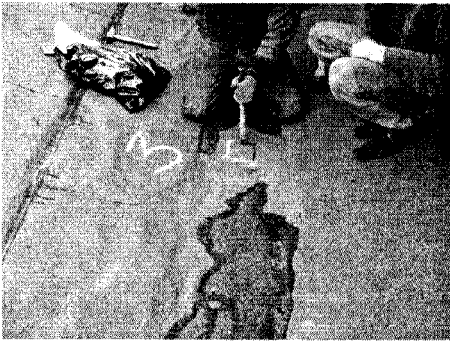
Рис. 1.54. Вирубка шурфу № 3 і шурфу № 4 після замірювання товщини та відбору зразків шарів з суміщеного даху для лабораторних досліджень

1. У 16 шурфах з даху відібрали взірці. План даху з розташуванням шурфів для відбору взірців з суміщеного даху наведений на рис. 1.53. Фотофіксація двох з 16 шурфів наведена на рис. 1.54.

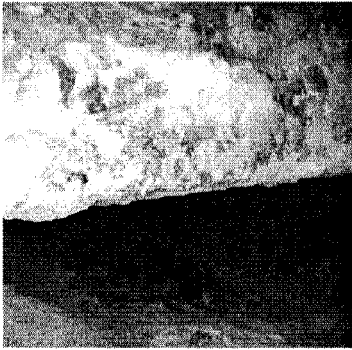
Рис. 5.21. Відсутність ґрунтів основи під подошвою фундаменту за рахунок їх вимивання техногенними водами

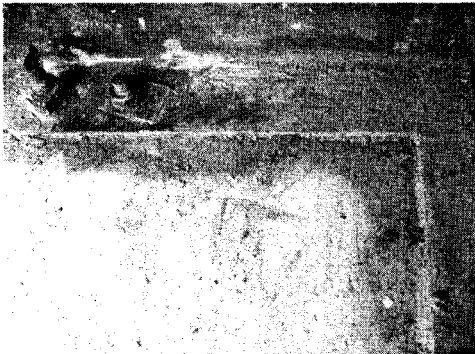
Рис. 5.29. Процес фільтрації води через бетон підготовки під поперечною балкою Б-6 рами компресора, за якою виявлений застій води

– зафіксовано (рис. 5.29) фільтрацію води через бетон підготовки під поперечною балкою Б-6 рами компресора за рахунок недостатньої щільності та можливого тріщиноутворення в бетоні підготовки вздовж балок рами, за якою виявлений застій води;

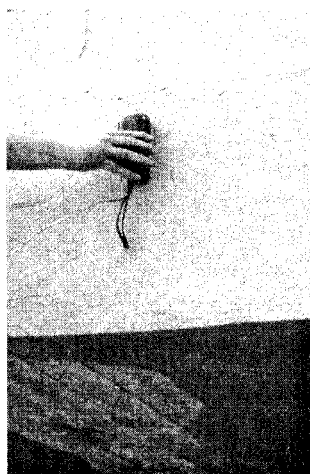
Рис. 5.57. Замірювання кроків поперечної арматури зовнішнього кільця на відм. +8,75 м за допомогою приладу ИЗС-10Н

– глибина тріщин у бетоні з поверхні зовнішнього кільця на відм. +8,75 м коливається від 60 мм до 210 мм (рис. 5.57, 5.58, 5.59).

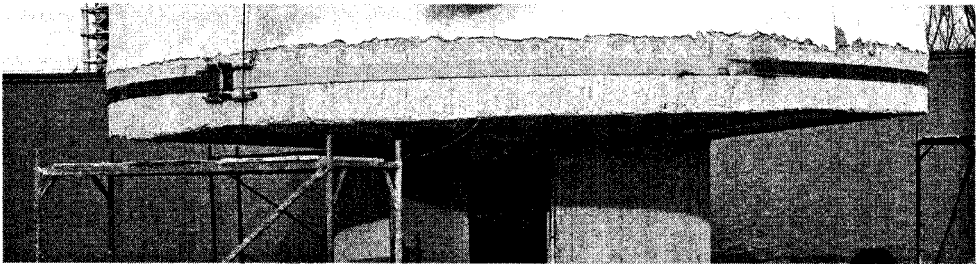
Рис. 5.60. Підсилення кільцевої балки перекриття на відм. +8,75 м сталевим стяжним кільцем

– з підсилення кільцевої балки перекриття на відм. +8,75 м за рахунок улаштування сталевго попередньо-напруженого стяжного кільця (рис. 5.60) для зменшення виявлених глибин тріщиноутворень;

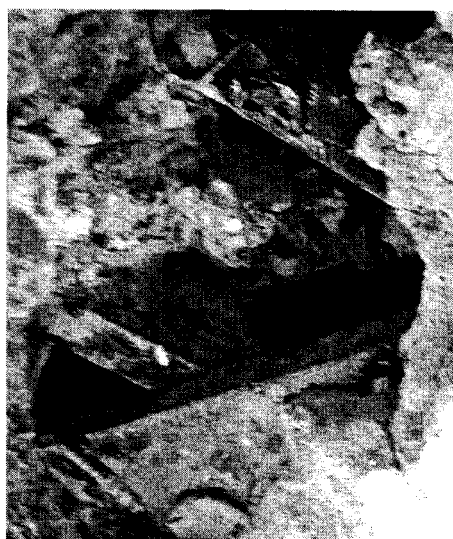
Рис. 5.70. Присутня корозія сталі у вузлах з'єднань шестикутників бандажів у вантову сітку

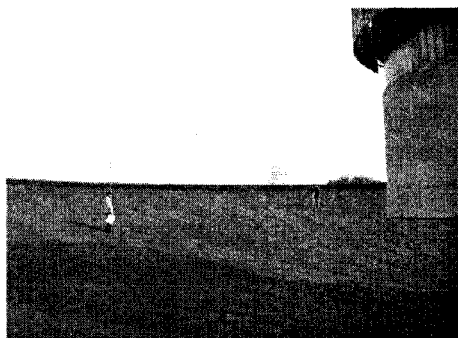
Рис. 5.72. Замірювання фактичної геометрії обрису покрівлі бювету

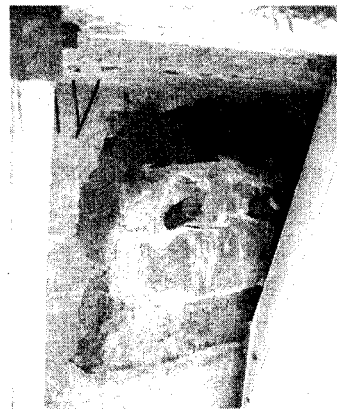
Рис. 5.74. Кріплення вантової сітки анкерами до зовнішнього опорного кільця

Зовнішнє залізобетонне опорне кільце Z-подібного перерізу. Вантова сітка притягнута анкерами до стінки зовнішнього Z-подібного залізобетонного опорного кільця (рис. 5.73, 5.74).

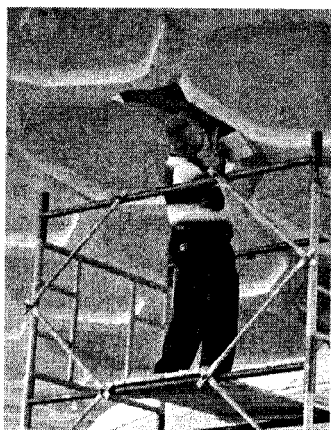
Рис. 5.75. Зондування міцності бетону замоноличування стиків та плит покриття неруйнівним методом

– залізобетонних шестикутних плит покриття становить *B20 (M250)* за коефіцієнта варіації $U=12,26\%$, що більше від значення проектного класу *B15* та марки *M200* бетону (рис. 5.75);

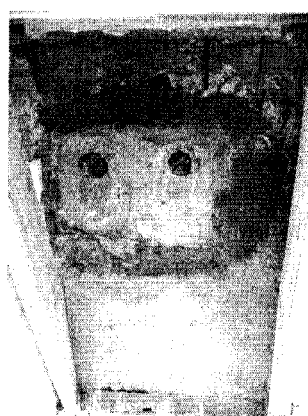
Рис. 5.77. Зондування міцності бетону опорного кільця

– збірних сегментних елементів зовнішнього залізобетонного опорного кільця становить *B27,5 (M350)*, що більше від значення проектного класу *B25* та марки *M300* бетону за коефіцієнта варіації $U=9,61\% < 13,5\%$ [40], що вказує на нормальний контроль якості бетону (рис. 5.77);
