Виробничий досвід

ПРОБЛЕМНІ АСПЕКТИ ПОВОДЖЕННЯ З НАСОСНО-КОМПРЕСОРНИМИ ТРУБАМИ, ЩО ЗАБРУДНЕНІ ПРИРОДНИМИ РАДІОНУКЛІДАМИ

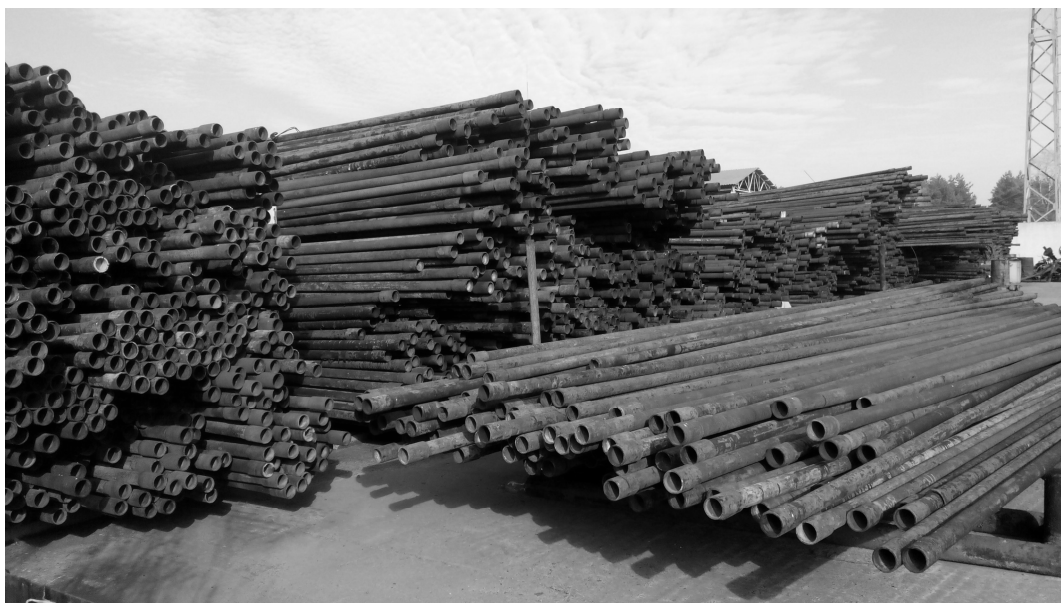
Рисунок 1 – Майданчик НГВУ «Охтирканафтогаз» для тимчасового зберігання НКТ, забрудненого природними радіонуклідами

Відповідно до вимог нормативних актів всі відпрацьовані насосно-компресорні труби та інше обладнання на даний час зберігають на спеціально облаштованих майданчиках тимчасового зберігання і передають на державні спеціалізовані комбінати Корпорації УкрДО «Радон». Однак, через переповнення складу на пункті захоронення радіоактивних відходів (ПЗРВ) Державного спеціалізованого підприємства Харківського державного міжобласного спецкомбінату (ДСП ХДМСК) та відмову інших спеціалізованих підприємств, у зв'язку із заборонаю відповідних державних органів, було призупинено надання послуг з приймання матеріалів та обладнання, забрудненого NORM. В той час на підприємствах НГВУ забруднене обладнання накопичується у значних обсягах на майданчиках для тимчасового зберігання (рис. 1). Такі майданчики облаштовані майже у всіх видобувних підприємствах ПАТ «Укрнафта». Через значні обсяги утворення забрудненого NORM обладнання особливо гостро проблема стоїть в НГВУ «Охтирканафтогаз». Ситуація жодним чином не вирішується вже декілька років. Через негативне ставлення населення до «радіації» зрос-

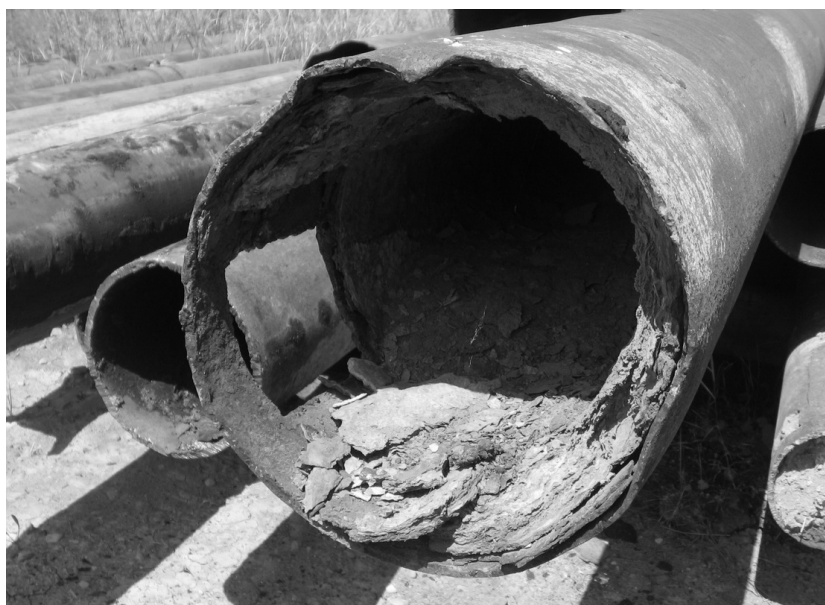
Рисунок 2 – Труба з мінеральними відкладеннями, що містять NORM

цільне забруднення внутрішніх поверхонь мінеральними відкладеннями з NORM низької активності. Окремі фрагменти труби мають лише поодинокі плями радіоактивного забруднення розмірами 10 – 20 см. Статистичні дані радіаційних параметрів фрагментів насосно-компресорних труб наведено в табл. 2 та 3.

Потребує додаткового дослідження природа мінеральних відкладень, особливо таких, що містять сполуки металів: свинцю, цинку, хрому, нікелю та інших хімічних елементів. Окремі труби по зовнішній поверхні мають «оцинкування» - плівку з характерним з металевим блиском. Насосно-компресорні труби з такими мінеральними сполуками майже не піддаються дезактивації методом гідрокавітації.
